Meten van prestaties

Brandveiligheid en bouwfysica
in de bestaande bouw

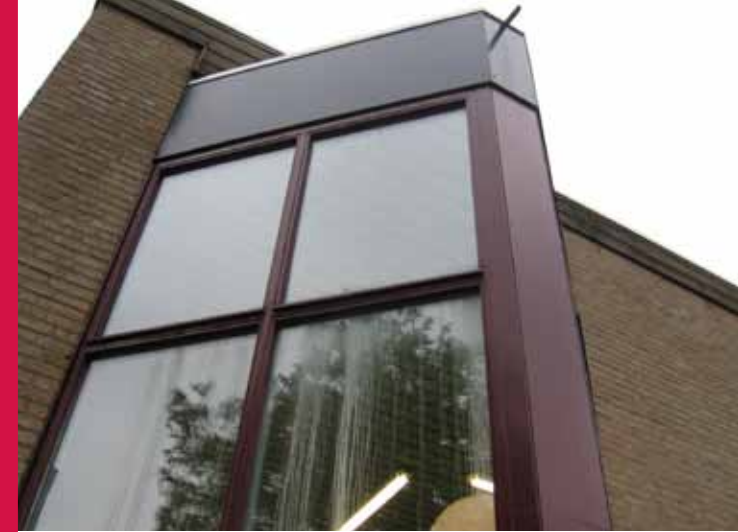
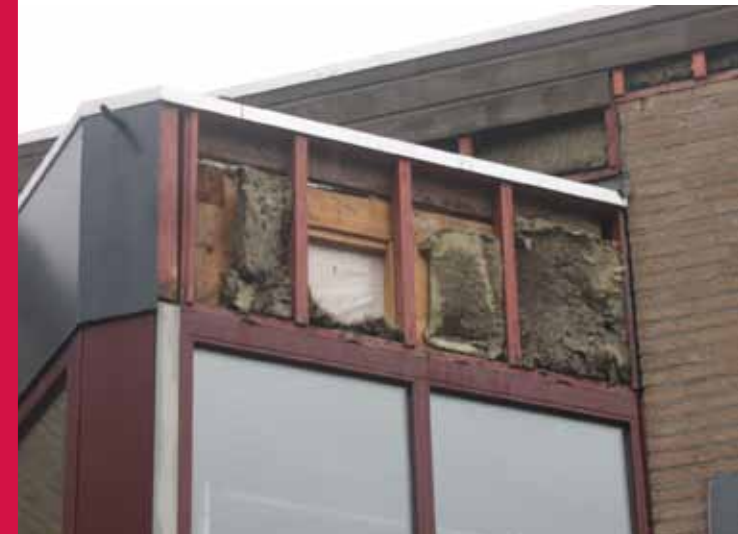
Inspectie zwembad

DWA voerde een inspectie uit naar aanleiding van vochtklachten bij een zwembad.

Zoals u op foto hiernaast kunt zien, zijn de houten beschietingen en de muren van het zwembad erg nat. Aan de buitenzijde zijn ernstige vochtsporen waarneembaar in de erkers.

Doordat het verlaagde plafond van het zwembad niet goed luchtdicht (dampremming) is afgesloten, komt vochtige lucht boven het verlaagde plafond terecht en condenseert vervolgens tegen de koude buitenbeplating.

Deze inwendige condensatie heeft ernstige vochtschade als gevolg.

Naar aanleiding van de metingen heeft DWA een rapportage opgesteld om deze problemen op te lossen.

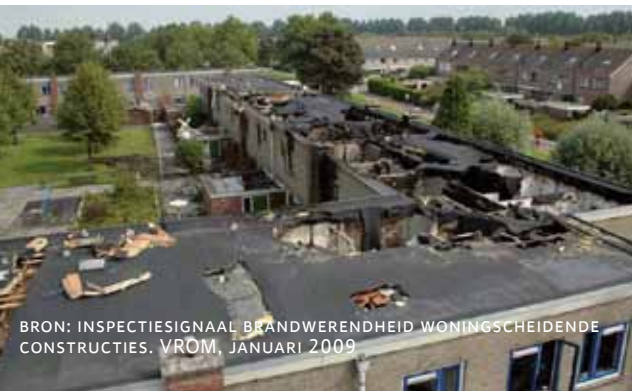
Het ontbreken van een goede brandwerende scheidingsen kan vervelende gevolgen hebben. Hiernaast ziet u een foto van de bekende woningbrand in Zaandam waarbij een goede brandwerende scheidingsen ontbrak.

BRON: INSPECTIESIGNAAL BRANDWERENDE WONINGSCHIEDENDE CONSTRUCTIES. VROM, JANUARI 2009
