Goed gebouwbeheer: de sleutel voor een gezond en duurzaam gebouw

Ontwerp: energielabel A, en dan?

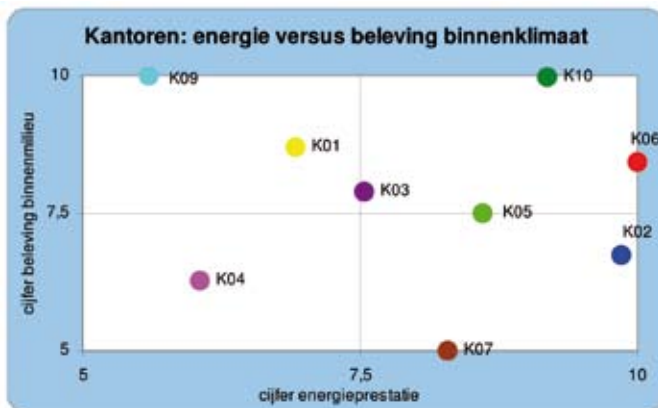
De drie onderzochte items zijn per gebouw met een rapportcijfer¹ gewaardeerd, waardoor een goed vergelijk tussen de gebouwen mogelijk wordt. Figuren 1 t/m 3 geven de resultaten uit deze analyse weer. Een bijzonder beeld ontstaat: zo zijn er gebouwen die hoog scoren op het gebied van energie, maar laag op het gemeten binnenmilieu en de beleving daarvan (gebouwen Ko4, Ko5, Ko7); ook zijn er gebouwen die hoog scoren op energie en binnenmilieu, maar laag op de beleving daarvan (gebouw Ko2). Er blijkt een duidelijk verschil te zijn tussen een technisch goed binnenmilieu en de beleving daarvan (gebouw Ko6). De oorzaken hiervoor blijken

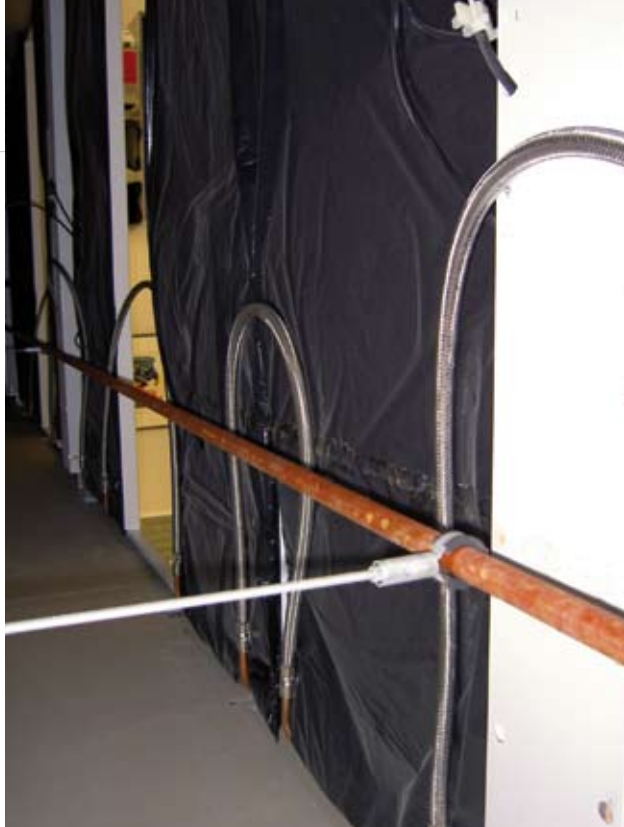
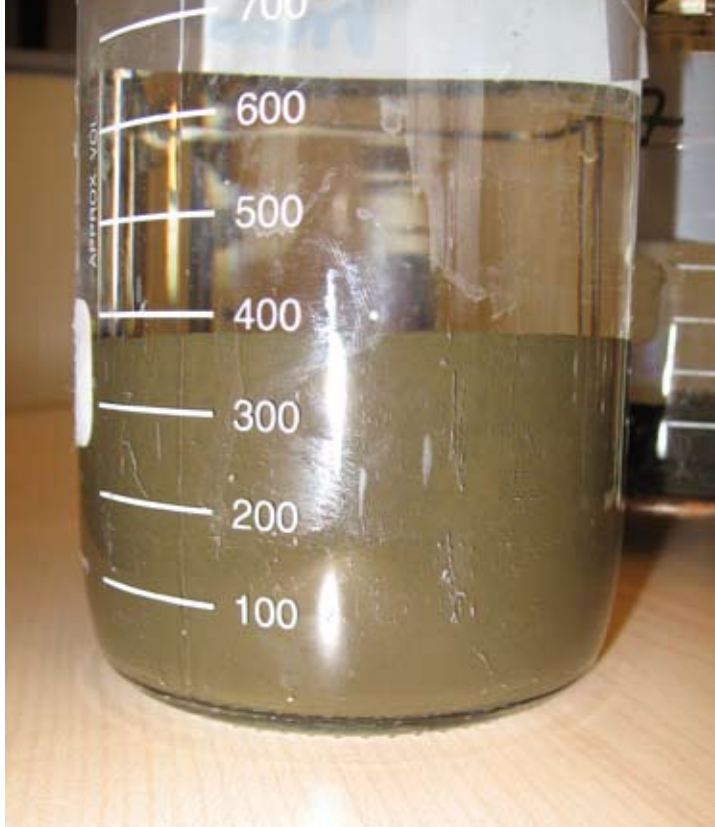
■ Aansluitingen klimaatpanelen (links) en slib vrijgekomen na het spoelen van de installatie (rechts).

In dit tweede praktijkvoorbeeld ontstond verstopping in de klimaatpanelen als gevolg van slibvorming in het water van de koelinstallatie. Ook dit kwam, evenals case 1, aan het licht na warmtekachten en uitvoerig meten aan het klimaatsysteem. De verstopping veroorzaakte een vermindering van de waterdoorstroming in de panelen en aantasting van materialen van onder andere de koelbatterijen van de luchtbehandelingskasten. De slibvorming is uiteindelijk ontstaan door zuurstoftoetreding in het water, als gevolg van onvoldoende dif-

fusiedichte slangen die de panelen onderling verbinden. De slangen zijn afgebeeld in figuur 5. Alle 6.800 slangen in het pand zijn vervangen. Dit moest plaatsvinden tijdens kantoor tijden - een gigantische klus - maar qua klimaatverbetering zeker de moeite waard.

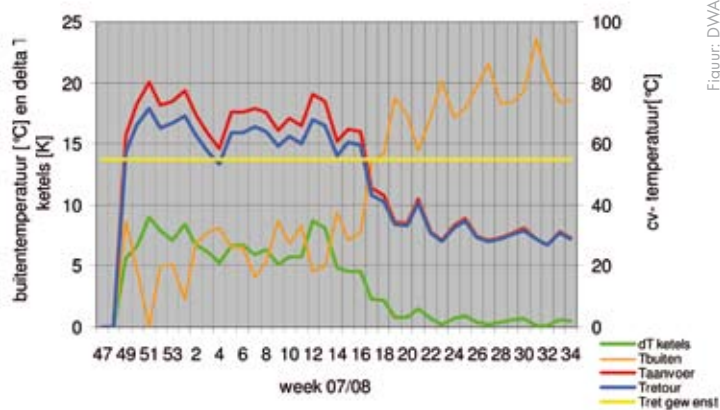
■ Figuur 4: Temperatuur-analyse cv-net.

In figuur 4 staan de cv-temperaturen in een cv-installatie van een gemeentehuis weergegeven. In dit gemeentehuis ontstonden meestal in het winter- en tussenseizoen aan de zuidzijde van het pand warmteklachten. Periodiek werden ruimtetemperaturen hoger dan 24°C gemeten. Wat opvalt in de grafiek is dat de aanvoertemperatuur en de retourtemperatuur nagenoeg parallel aan elkaar lopen. Dat is een merkwaardig patroon, normaliter loopt de aanvoertemperatuur als gevolg van een stooklijn, parallel aan de buitentemperatuur en fluctueert de retourtemperatuur. Daarnaast komt de retourtemperatuur van de HR-ketels nauwelijks onder de 55°C, waardoor condensatie van de rookgassen maar beperkt optreedt. Geconcludeerd kan worden dat de HR-ketels hier functioneren als VR-ketels.

Verder onderzoek wijst uit dat deze ketelinstallatie wordt gestuurd op basis van de retourtemperatuur uit het cv-net en dat er voor de verwarmingsinstallatie als geheel nauwelijks kloktijden zijn ingesteld. Hieruit kan de conclusie worden getrokken dat de klachten voornamelijk worden veroorzaakt doordat de installatie in de nachtelijke uren ook in bedrijf is, waardoor veel ruimten aan het

begin van de werkdag al een te hoge temperatuur hebben. Door kloktijden in te stellen en te gaan regelen op aanvoertemperatuur, zal het binnenklimaat verbeteren. Daarnaast zal de retourtemperatuur uit de installatie lager worden en daardoor het rendement van de op dit moment energetisch slecht functionerende HR-ketels

verbeteren. Het verbeteren van het rendement van de ketelinstallatie levert een besparing op die kan oplopen tot 15 procent van het huidige gasverbruik, wat een directe financiële besparing tot gevolg heeft.
