Lagetemperatuurverwarming presteert ondermaats door slechte gebouwschil

# Bouwgebreken funest voor comfort

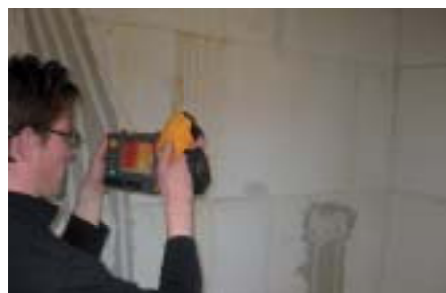
Op zoek naar warmtelekken met een infrarood camera

camera toont de plekken aan waar de warmte naar buiten lekt. De lekkage kan het gevolg zijn van kieren, constructiefouten (koudebruggen) of andere bouwkundige missers, zoals het gebruik van te weinig isolatiemateriaal of onjuist aangebracht isolatiemateriaal. Ook thermografisch onderzoek vraagt wel de nodige kennis en goede apparatuur. De inspecteur moet weten hoe de beelden moeten worden geïnterpreteerd. En dat is wel eens lastig. Want een detail van de woning dat rood opgloeit hoeft nog niet te wijzen op een warmtelek. De roodverkleuring kan ook het gevolg zijn van reflectie.

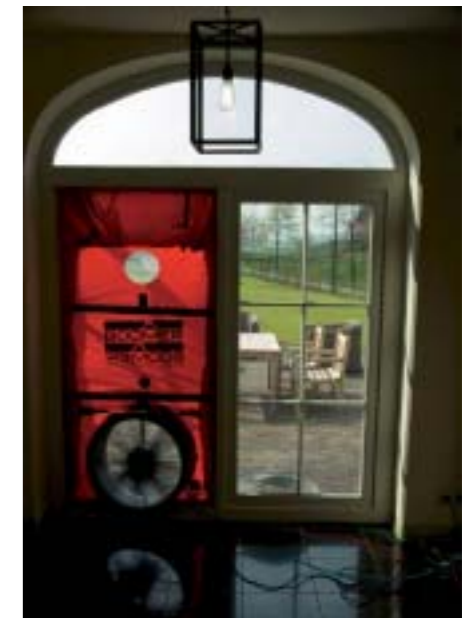
Een ventilator brengt de woning in onder- of bovendruk

Bij zo'n steekproef kunnen de inspecteurs beschikken over twee technische hulpmiddelen die gebreken in de gebouwschil blootleggen, die bij een gewone visuele inspectie verborgen blijven. Om vast te stellen of een gebouw voldoet aan de eisen van kierdichtheid is de zogeheten blowerdoortest een effectieve methode. Bij de test wordt in de woning een onder- of bovendruk gerealiseerd met grote ventilatoren. Voor de test moeten alle ventilatieopeningen zorgvuldig worden afgedicht. Aan de hoeveelheid lucht die vervolgens ontsnapt of binnendringt kan worden afgelezen of het bouwwerk voldoende kierdicht is. Het

meten vereist wel de deskundigheid van een gespecialiseerd bedrijf. De test kan niet onder alle weersomstandigheden worden uitgevoerd. Bij een windsnelheid van 6 m/s is de winddruk op de gevel zo hoog dat het tot een vertekening van de meetresultaten zal leiden.
